掘路工人誤穿電纜爆燒光

今日最新消息**電纜爆炸火燒判頭**

風炮鑿穿電纜爆炸 判頭燒傷

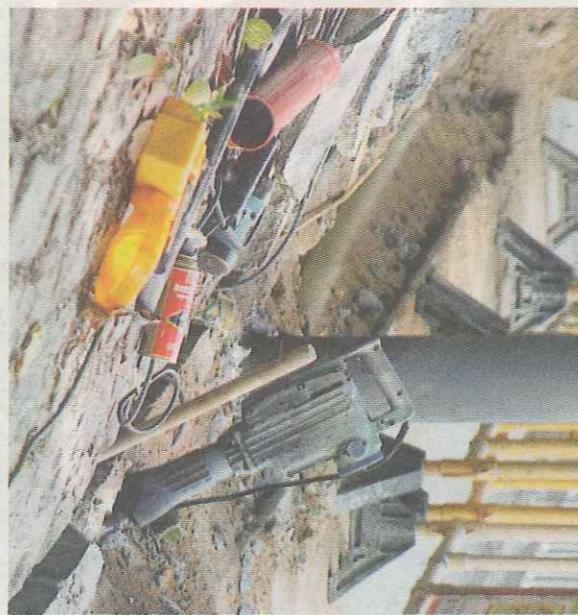
肇事風炮

▲工人掘路時疑鑿中地底電纜引致觸電爆炸的現場，遺下肇事風炮。

肇事路段於行人路邊近護土牆，設有圍欄並示意有路面工程進行，已有一段路被掘開，有一道約闊一呎和深一呎的路坑。

港九電器工程電業器材職工會會長溫冠新表示，現場已掘開的地坑內有提示地下有高壓電纜的綠色管道，認為傷者應知道該處有電纜，惟一時大意誤鑿電纜，因而發生短路和爆炸，涉及的電流十分大，威力甚高（見另稿）。

溫冠新補充，掘路工程須向擁有各地下管道的部門，如發電商和水務署等取得批准許可證方可進行，施工前要專業人士到場用儀器探測地下設施，不能只倚賴圖則，因設施位置有可能被流沙或其他工程影響而移位。掘路工人毋須穿特別衣物或裝備，只需穿著一般工人服如安全鞋和反光衣，反光衣是為提醒道路使用者掘路工程正進行。

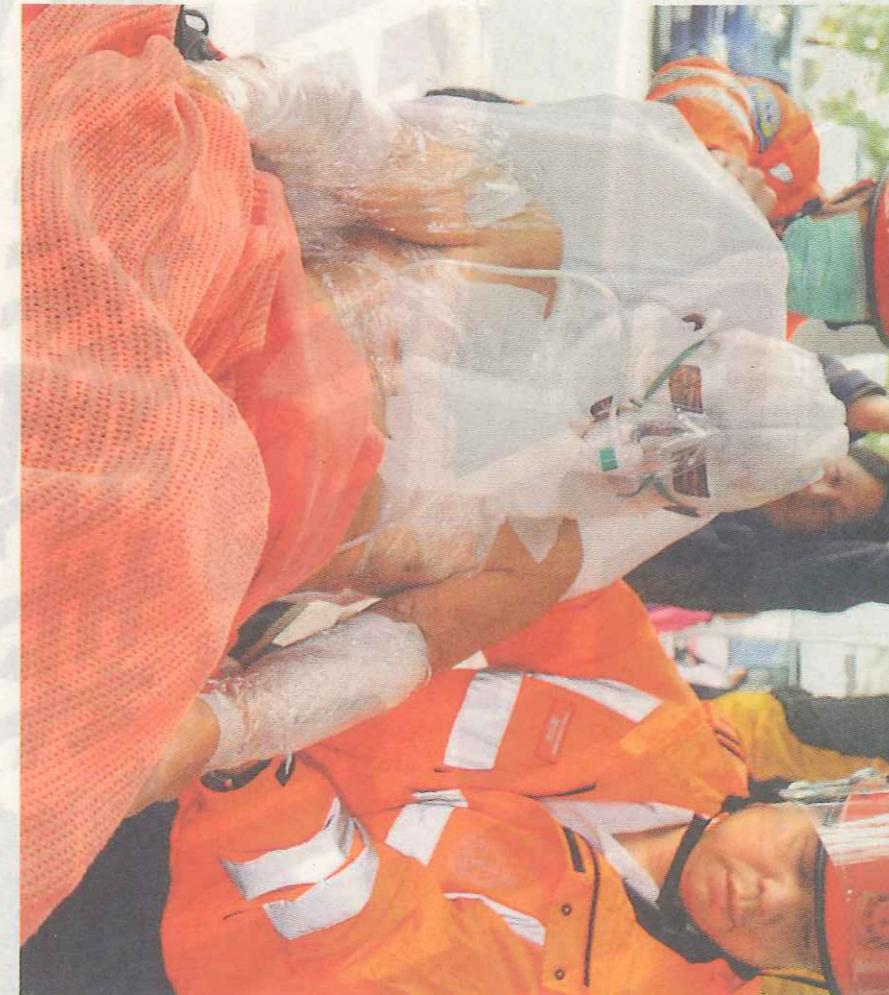
送院治理

▲掘路工人持風炮掘路時，疑錯手鑿穿地下電纜，造成短路及爆炸，工人閃避不及，衣服和頭髮燒光，由救護員送院治理。

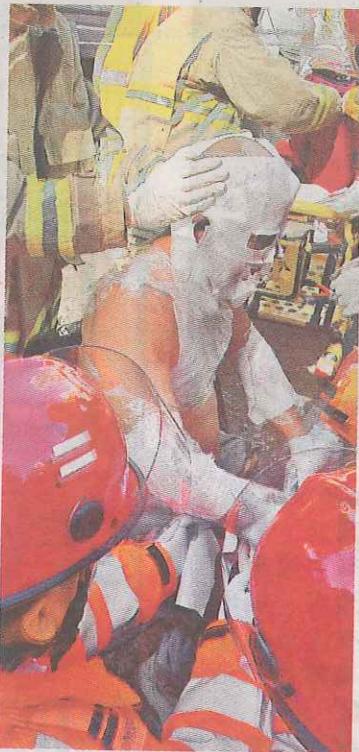
▲受傷判頭送院時臉部及雙手敷上保鮮紙和紗布。

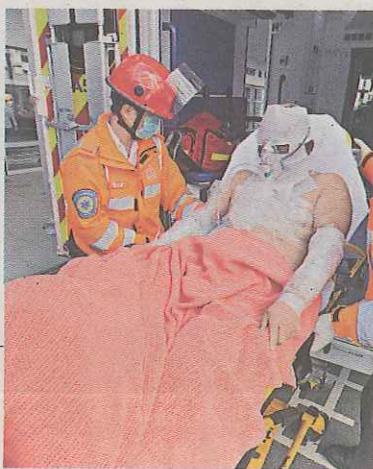
■判頭燒傷面部、身體及手腳多處燒傷，送院後在創傷部治療。
